No.		1/2
N°	AV-2000-06	
Date	2000-12-06

## SERVICE DIFFICULTY ADVISORY

### CESSNA 150 & 152

#### VERTICAL FIN ATTACHMENT BRACKET CRACKING

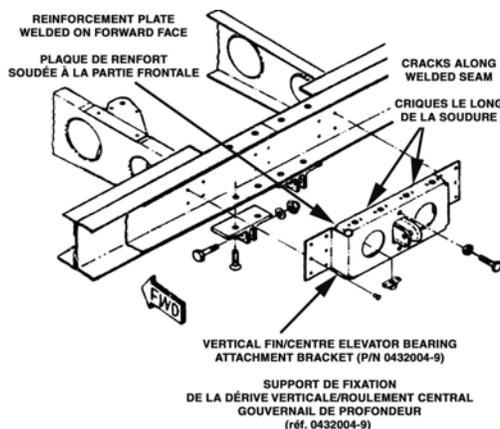
A recent Service Difficulty Report (SDR) describes cracks on the bracket (P/N 0432004-9) which serves as the attachment for the vertical fin and the elevator centre bearing of the Cessna 152. The AME found the cracks while performing the inspection of the vertical fin attachment bolt nutplates, required by FAA AD 80-11-04. A search of the SDR database revealed over 20 other reports of similar cracking on these Cessna 150 and 152 brackets.

According to the Cessna 150 and 152 parts manuals, the P/N 0432004-9 bracket was introduced in the 1974 production year and was installed on Cessna 150 and A150 aircraft starting at aircraft S/Ns 15075505 and A1500479 respectively. It was used until the end of production of the 150 series. The parts manuals also show that the -9 bracket was used on all the Cessna 152 and A152 models up to S/Ns 15284541 and A1520943 respectively. Prior to the introduction of the -9 bracket in 1974, P/N 0432004-1 was used during production. The difference between the two brackets is that the -9 bracket has a reinforcement plate welded across the forward face (the side of the bracket that is in contact with the rear spar web of the horizontal stabilizer, see diagram) of the assembly.

Selon les manuels des pièces des Cessna 150 et 152, les supports de réf. 0432004-9 ont été utilisés pour la première fois durant l'année de production 1974 et ont été installés sur les Cessna 150 et A150 à partir des numéros de série 15075505 et A1500479 respectivement. Ils ont été utilisés jusqu'à la fin de la production du modèle 150. Les manuels des pièces indiquent également que des supports -9 ont été installés sur tous les Cessna 152 et A152 jusqu'aux numéros de série 15284541 et A1520943 respectivement. Avant l'introduction du support -9 en 1974, réf. 0432004-1 était utilisé durant la production. La différence entre les deux supports consiste en une plaque de renfort qui, sur le -9, est soudée sur la partie frontale de la pièce (le côté du support qui est en contact avec l'âme du longeron arrière du stabilisateur : voir diagramme).

2000) recommending that the bracket and surrounding areas on all Cessna Model 150/152 airplanes built between 1966 and 1980 be inspected, initially within the next 100 hours time in service and every 100 hours thereafter or during inspections required by AD 80-11-04. The FAA notes that the prevalent crack location is along the edge of the plate welded to the forward face of the attachment bracket, with some cracks running diagonally across the plate. To help find these cracks, the use of mirrors and extra light to look through the lightening holes in the back face is recommended.

Transport Canada recommends that these brackets be inspected for cracks or corrosion at the next maintenance interval and at subsequent inspections of the empennage area. In addition to the extra lighting mentioned by the FAA, thorough cleaning of the area is recommended prior to inspection.
